COMANDO DA AERONÁUTICA
CENTRO DE INVESTIGAÇÃO E PREVENÇÃO DE
ACIDENTES AERONÁUTICOS

**RELATÓRIO FINAL
A-522/CENIPA/2016**

OCORRÊNCIA:	ACIDENTE
AERONAVE:	PR-NAX
MODELO:	PA-28-181
DATA:	26DEZ2012

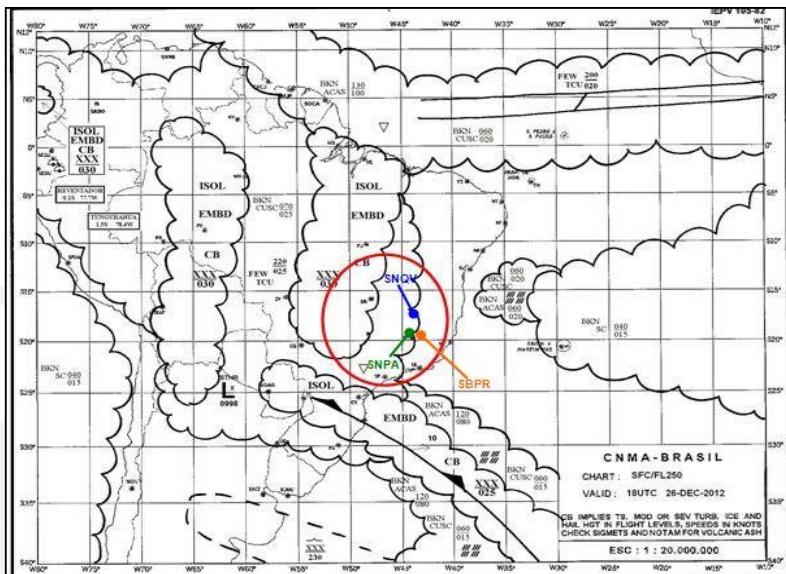
Figura 2 - Carta SIGWX.

A carta de Tempo Significativo (SIGWX) das 18h00min (UTC) da América do Sul apresentava a proximidade de formações de nuvens do tipo *cumulonimbus* (CB) das localidades de SNQV, SNPA e SBPR, conforme destacado na Figura 2.

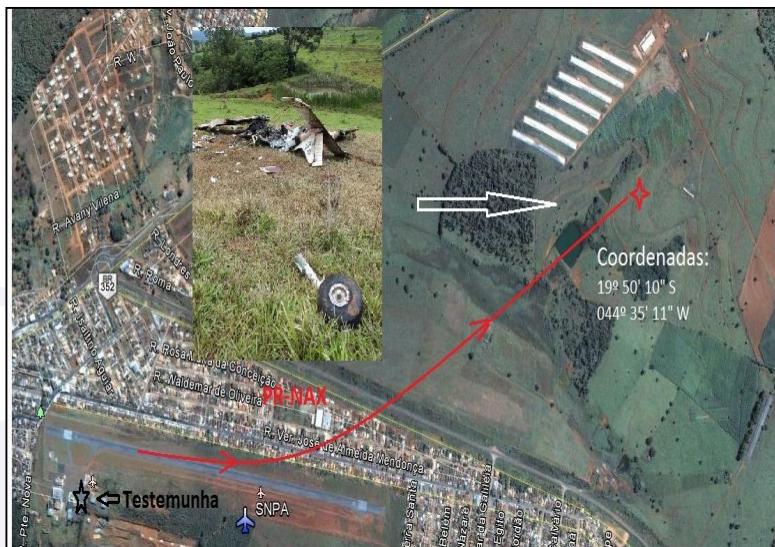
Figura 3 - Croqui da trajetória da aeronave e coordenadas do local da ocorrência.

Segundo o relato de uma pessoa que se encontrava em SNPA, a aeronave iniciou curva à esquerda após o procedimento de arremetida, vindo a perder altura e colidir contra o solo nas proximidades do aeródromo.

O primeiro impacto da aeronave no terreno ocorreu na proa 025º. A asa esquerda colidiu contra o solo, fazendo a aeronave rolar à esquerda, até ficar de dorso, ainda com deslocamento à frente.

Em seguida, houve o segundo impacto a cerca de 10 metros do primeiro, quando a aeronave colidiu de dorso, efetuando deslocamento no solo até a parada total.

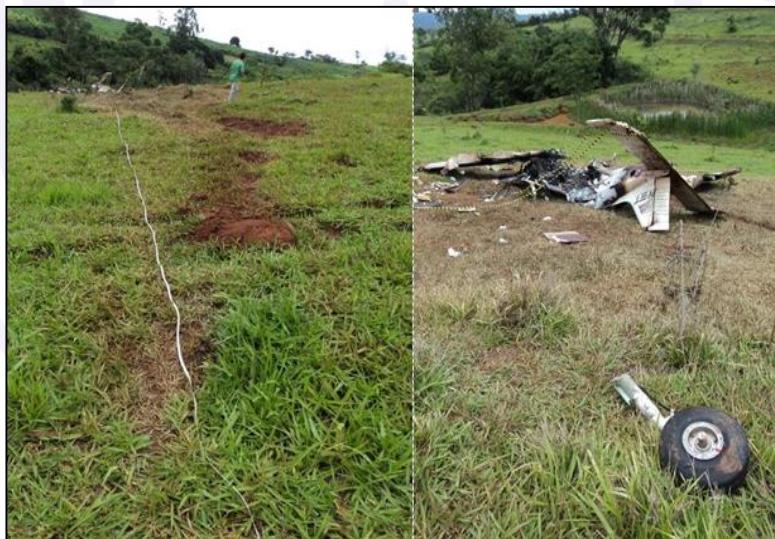
Após a parada total, a, aproximadamente, 45 metros do primeiro impacto, os destroços ficaram concentrados, de dorso e a aeronave incendiou-se. Uma perna do trem de pouso se desprendeu da aeronave, parando a cerca de 3 metros dos destroços (Figura 4).

Figura 4 - Trajetória da aeronave após a colisão contra o solo, perna do trem de pouso que se desprendeu da aeronave após o impacto (primeiro plano) e concentração dos destroços (ao fundo).

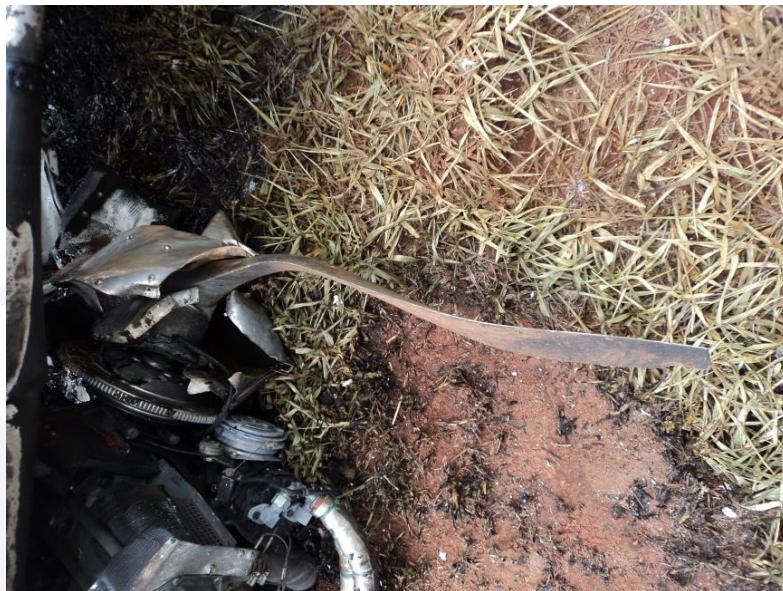
Uma das pás da hélice apresentava deformações típicas de um impacto com baixa velocidade, com grande ângulo e contra solo macio (Figura 5).

Figura 5 – Deformação em uma das pás do motor da aeronave com evidências de impacto de grande ângulo e contra solo macio.

As fraturas por torção encontradas no eixo do motor e as deformações produzidas em uma das pás indicaram que o motor desenvolvia potência no momento do impacto contra o solo.

A dinâmica dos eventos pós-impacto e as evidências encontradas caracterizam-se como sendo típicas de impacto com baixa velocidade e alto ângulo, corroborando a hipótese mais provável adotada, de perda de controle a baixa altura, em função de um possível *windshear*, durante um procedimento de arremetida, quando a aeronave apresenta velocidades reduzidas.
